ЧИГИРИНСЬКА ЦЕРКВА ПЕТРА І ПАВЛА. ДОЛЯ ПАМ'ЯТКИ

Питання про долі зруйнованих та відновлюваних храмів є актуальним для співробітників Музею історії Десятинної церкви: воно мотивує до вивчення досвіду відтворення знищених сакральних споруд, однією з яких є храм Богородиці Десятинної. У статті розглядається доля церкви Святих апостолів Петра і Павла в Чигирині, проект музеєфікації та реконструкції якої подібний до проекту відновлення Десятинної церкви.

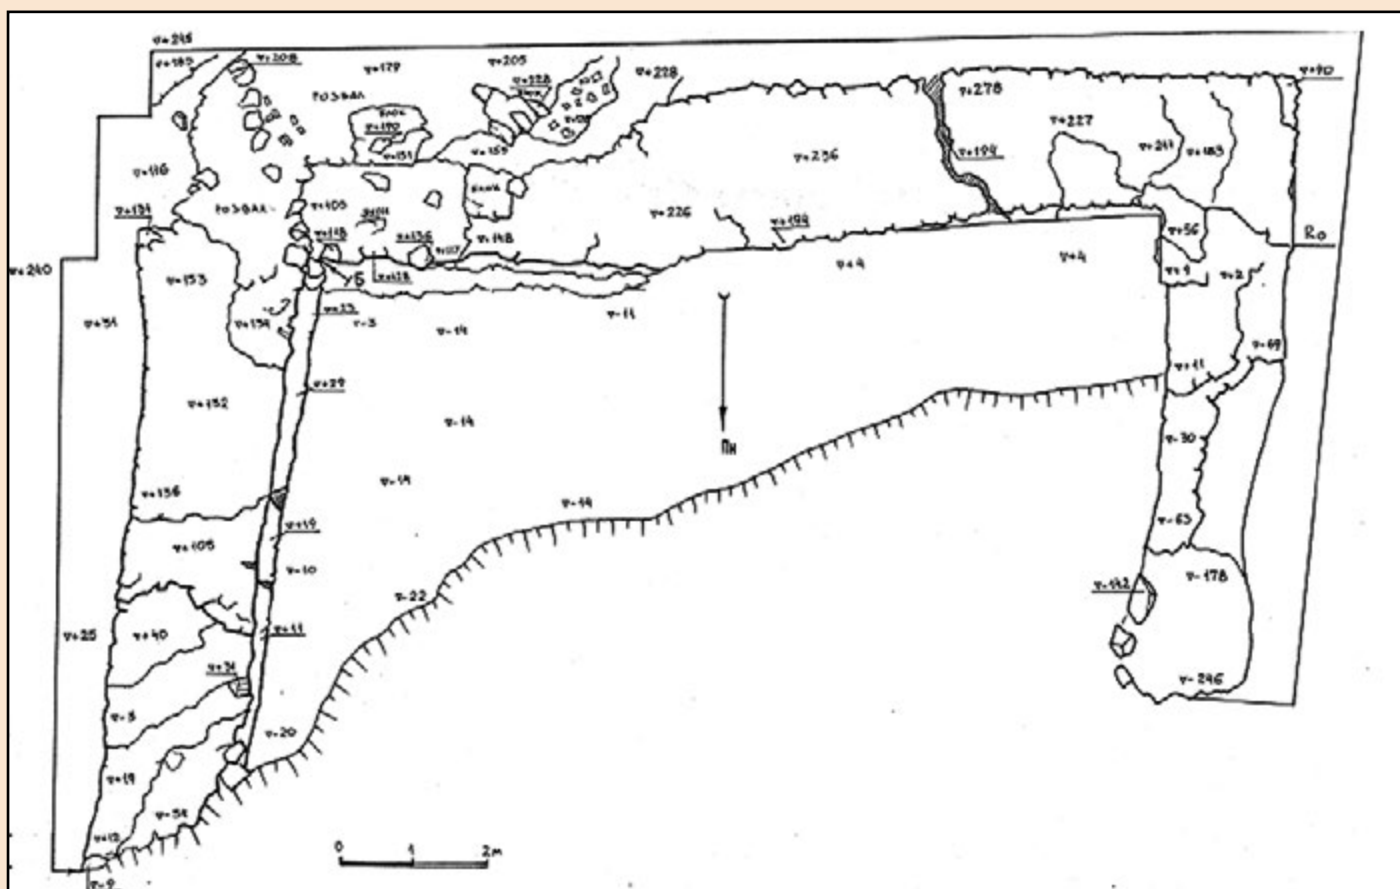
Іл. 1. План досліджених фундаментів. 2006 р. За В. Полтавцем, Г. Мудрицьким

Дослідження П.А. Горішнього виявили фундамент із плоских каменів місцевого пісковика, скріплених розчинами глини та вапна; подекуди використано жолобову цеглу. Однієї з чотирьох стін споруди не виявлено, імовірно, через різкий обрив спланованого майданчика [3, с. 150; 1, с. 48].

У 2004 році вирішено створити історико-архітектурний комплекс «Резиденція Богдана Хмельницького» з реконструкцією церкви Петра і Павла, що вимагало детальних планів її фундаментів та встановлення інших конструктивних особливостей споруди. Того ж року розбито дві траншеї і розкоп (загальною площею 54,75 м²). Потужність культурного шару сягала 1,25 м. Під час робіт частково розкопано дві стіни церкви. Західна стіна в південній частині врізається у схил, тож має досліджену довжину 8,7 м; досліджена зовнішня частина південної стіни сягала 16 м; товщина мурування стін подекуди сягала 1,90–1,95 м, висота – до 2,0 м (іл. 1). Мури церкви були врізані у схил, але поки ще не досліджено на яку глибину. У погано збереженій західній частині південної стіни зафіксовано велику кількість цегли з канелюрами, що, на думку дослідників, може вказувати на прибудову, не зафіксовану П. Гордоном [8, с. 14; 1, с. 48–50].

Дослідження 2006 року виявили залишки цегляної конструкції у вівтарній частині (піч?) та дали можливість визначити місце вибуху, який зруйнував будівлю. Автори відмічають необхідність подальшого дослідження пам'ятки, також на сьогодні залишаються недослідженими нижня частина споруди, поховання в середині храму та вхід до церкви [9, с. 10; 2, с. 36].

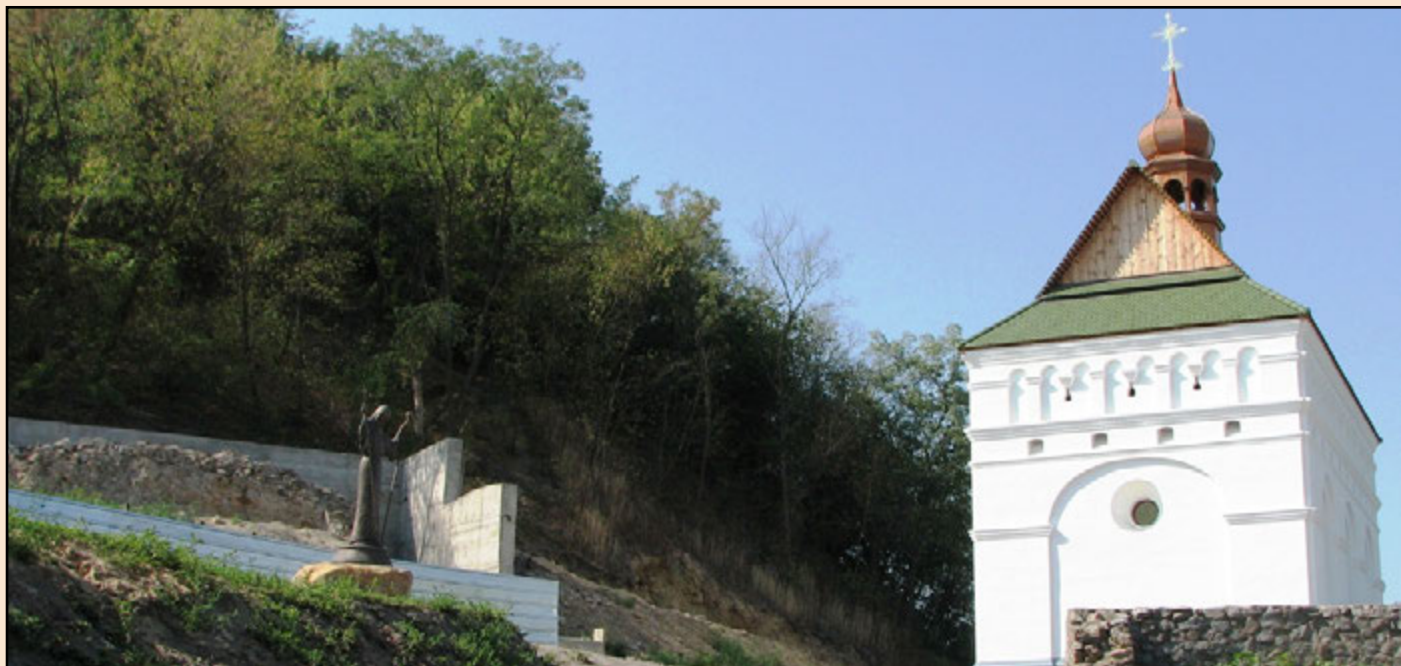
**Іл. 2. Фундаменти XVII ст. та новозбудована церква Петра і Павла.
Фото О. Пашковського**

Хоча церква функціонувала протягом кількох десятків років і наразі є одношаровим закритим археологічним комплексом (без перебудов та руйнувань масштабів Десятинної), проте залишки її фундаментів мають багато спільного із залишками першої мурованої святині Київської Русі, як-то: муровані фундаменти, рештки додаткових цегляних конструкцій (піч), будівельні залишки прибудов, порушення конструкцій унаслідок руйнування (1240 р. в одному випадку та 1678 р. в іншому). Тому, враховуючи висновки В. Козюби про необхідність детально проробити всі питання, пов'язані з реставрацією, консервацією та умовами експонування об'єктів Десятинної церкви, приклад чигиринської пам'ятки стане у нагоді [5, с. 36].

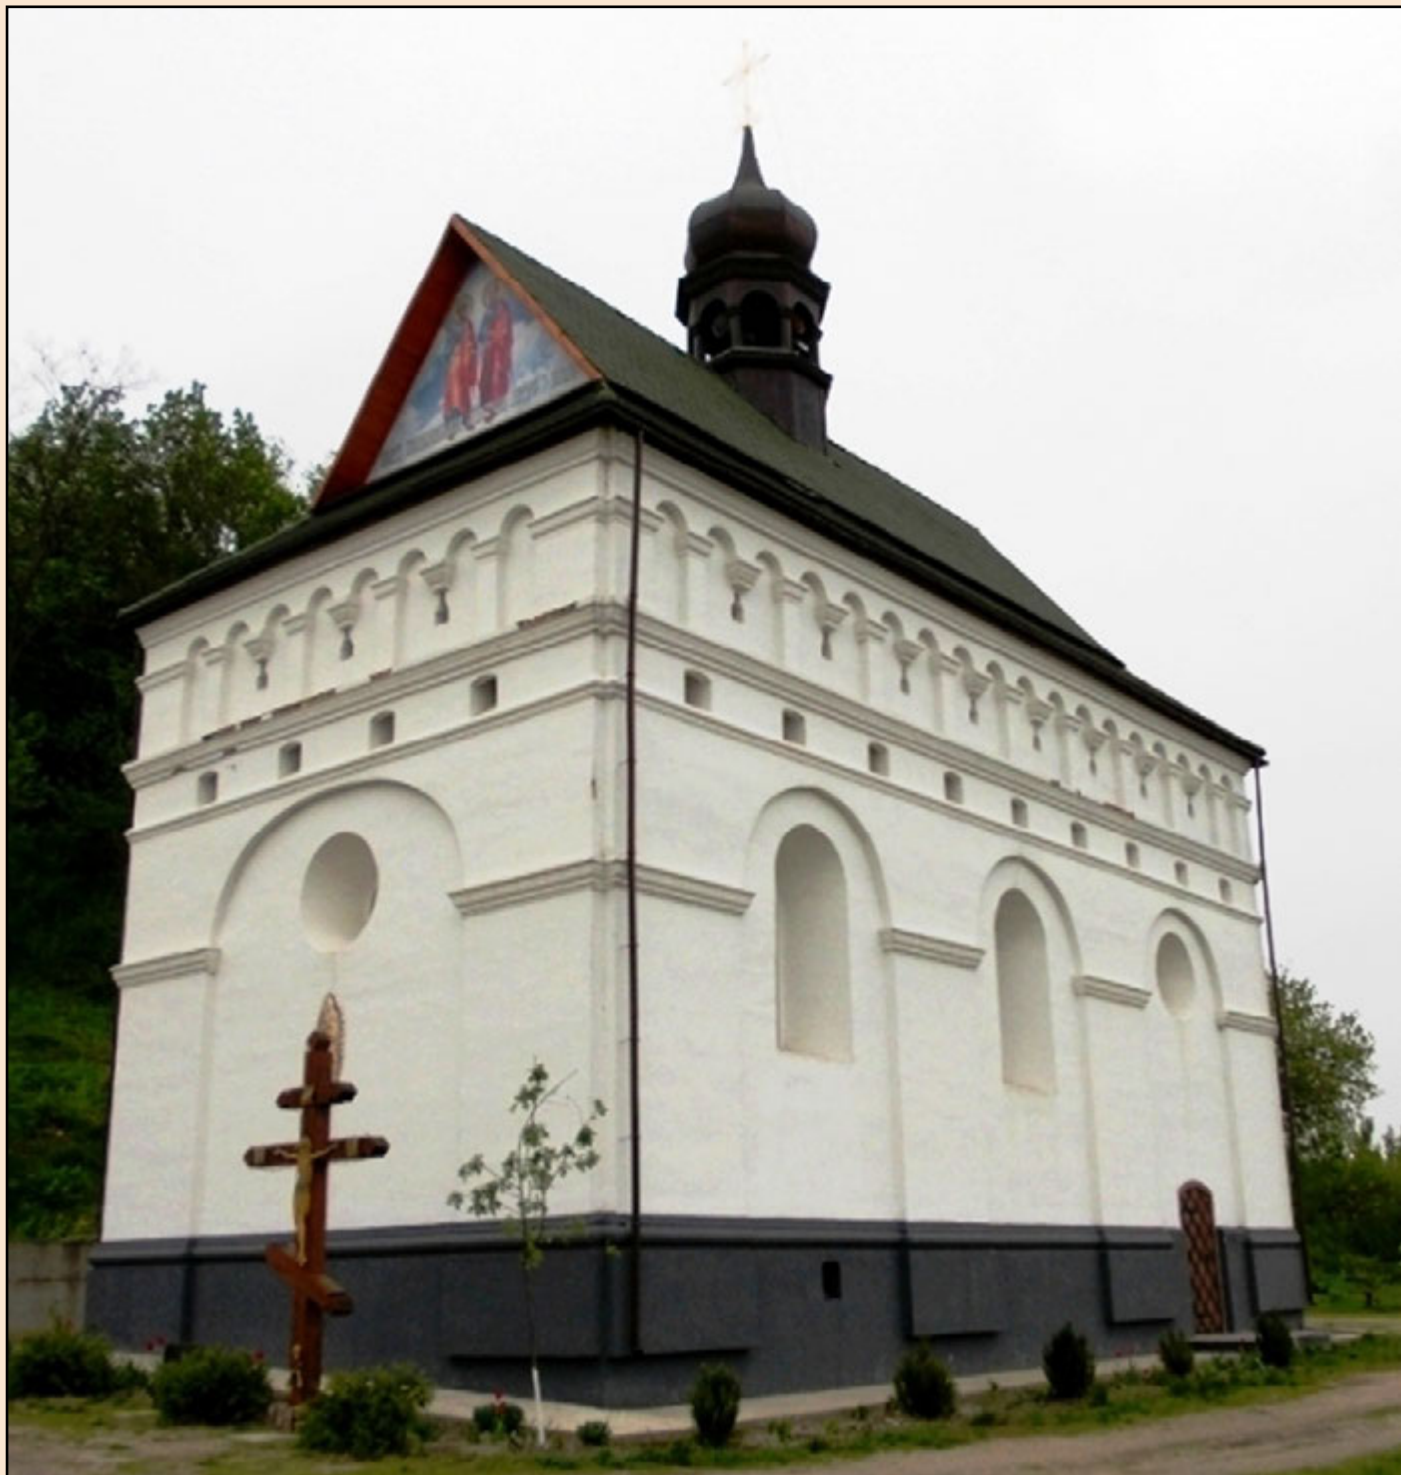
Іл. 3. Новозбудована церква Петра і Павла. Фото О. Пашковського

Судячи з кресленика П. Гордона, церква була мурованою, майже квадратною у плані, розміром близько 7 × 7 сажнів, із трикутними фронтонами, високою покрівлею, завершена однією стрункою банею з хрестом, мала два входи на південній і північній стінах [2, с. 34–35]. Нову церкву збудовано на тій самій терасі за 20 м на північ під дослідженого фундаменту (іл. 2). Будівля прямокутної (16 × 8 м) ковчегової форми, храм однефний, має три входи, крутий двосхилий дах із цибулястим куполом, абсида відсутня, має барочні аркатури довкола вікон, дверей та місця абсиди. Спираючись на свідчення Самійла Величка про застосування церкви у фортифікаційних цілях, реконструктори увінчали святиню низкою бійниць під самим дахом (іл. 3).

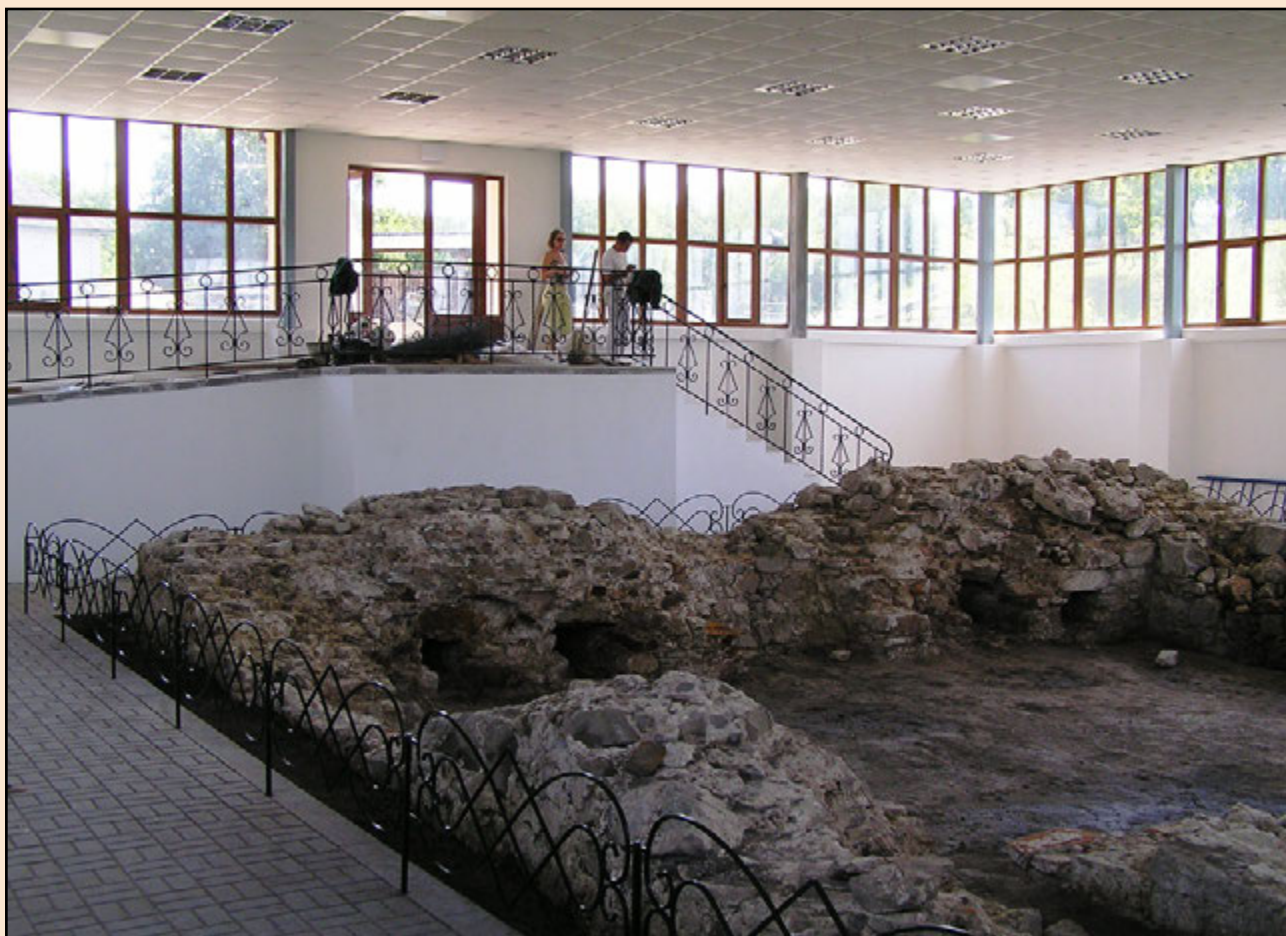
Іл. 4. Павільйон у с. Суботів. Фото О. Пашковського

Над автентичними підмурками церкви було вирішено зробити накриття (павільйон), що дозволить зберегти фундаменти, які будуть доступні для відвідувачів. За аналог слугувала споруда над підмурками кам'яниці Хмельницьких XVII ст. у с. Суботів (іл. 4). Навколо давніх фундаментів церкви було влаштовано канали для стрічкового фундаменту залізобетонних стін павільйону. Роботи розпочато ще 2006 року., але станом на 2007 рік

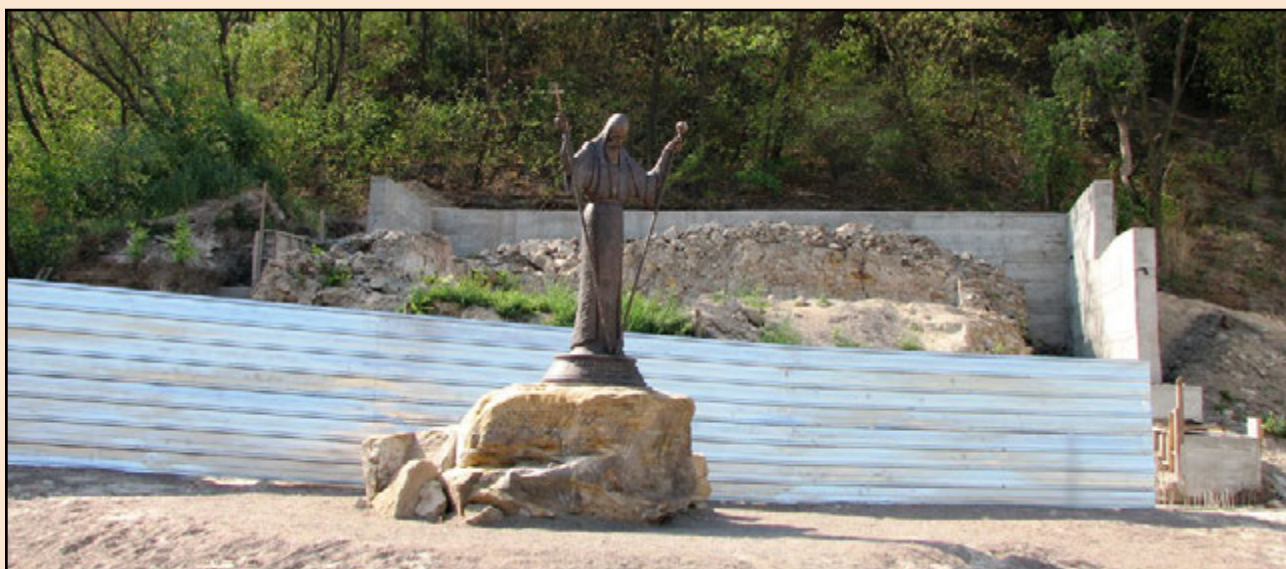
Іл. 5. Будівництво навколо фундаментів. 2007 р. Фото О. Пашковського

на фото (іл. 5) помітно зупинку будівництва, тоді як автентичні фундаменти вже розсипаються та заростають рослинами – втрачають статус *in situ* (іл. 6). На фото 2013 року (іл. 7) бетонних споруд стін не стало більше, а над муром XVII ст. з'явився залізний дах, який підтримує сумнівна дерев'яна стовпова конструкція, вкопана по обидва боки фундаменту

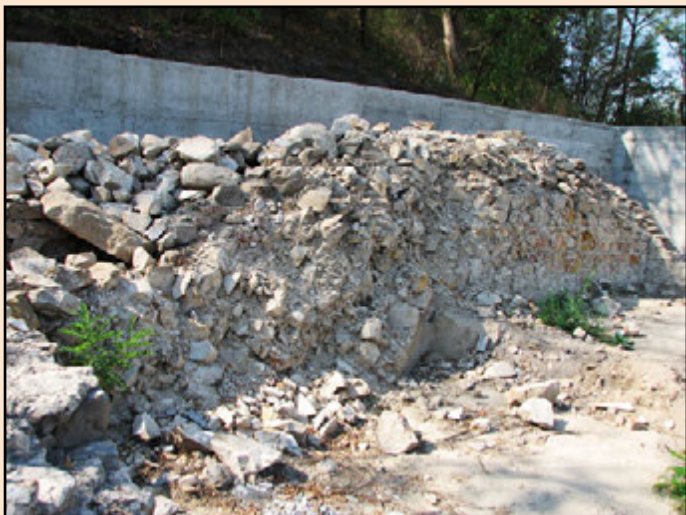
**Іл. 6. Стан фундаментів. 2007 р.
Фото О. Пашковського**

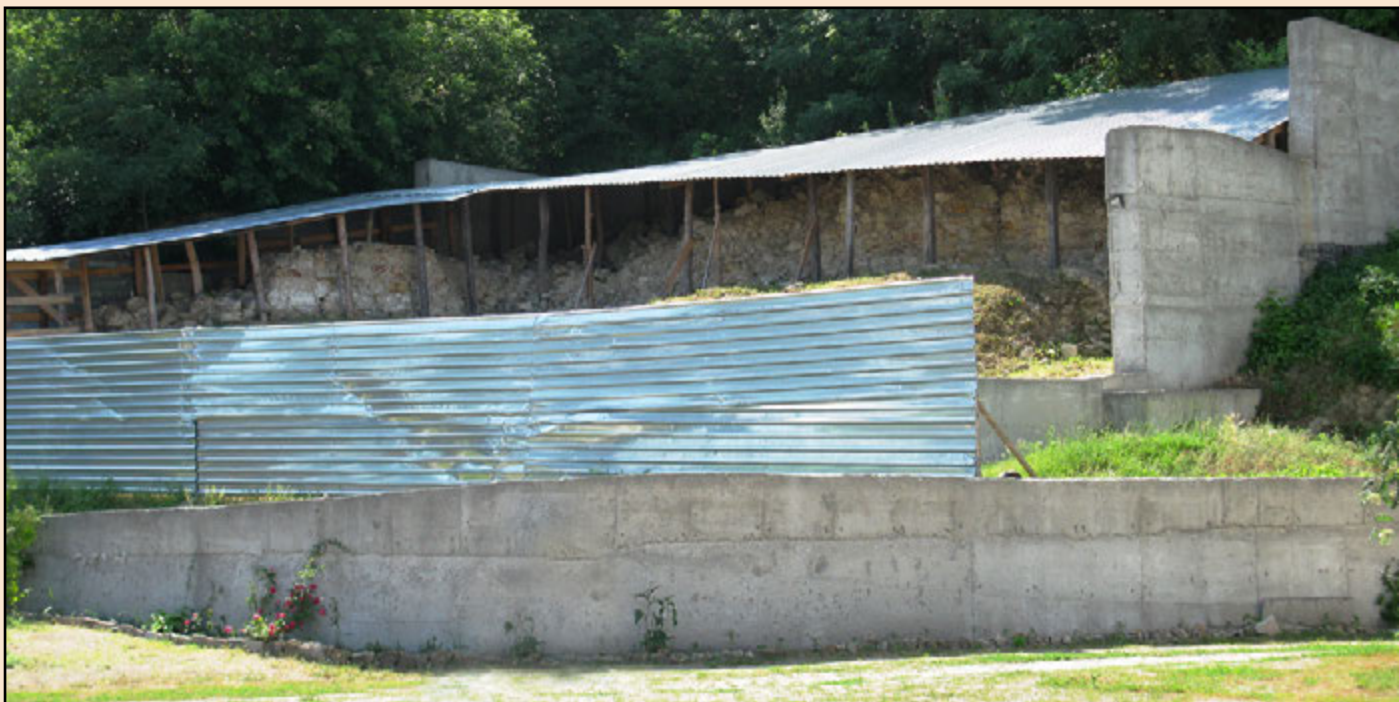
Іл. 7. Будівництво навколо фундаментів. 2013 р. Фото В. Жиголи

в культурний шар та материк. Основна причина зупинки робіт – брак фінансування.
